Dr Lauren Kuhn Nuth

Udane powtórne leczenie kanałowe dzięki BioRoot™ Flow

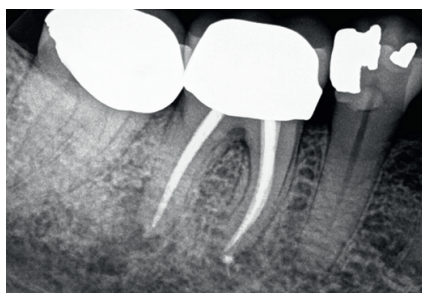
Ryc. 03 - Zdjęcie RTG okołowierzchołkowe zęba 46 po zabiegu (w dniu ponownego leczenia kanałowego) w czerwcu 2022 r.

zamknięto dostęp. Wykonano zdjęcie RTG okolicy wierzchołkowej po zabiegu (*Ryc. 03*) i omówiono z pacjentką sposób zapewnienia higieny w warunkach domowych.

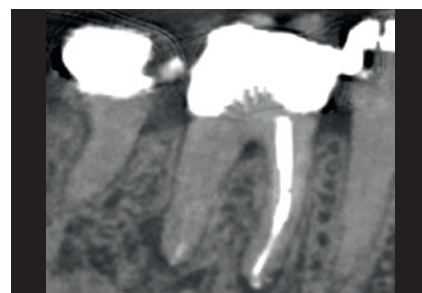
przedstawi istotne zmniejszenie wielkości zmian okołowierzchołkowych, co wskazuje na doskonałe gojenie po 6 miesiącach. Zalecenie: kontrola po 6 miesiącach, gdyż leczenie powinno zbliżyć się do końca po upływie 12 miesięcy. **Podczas kontroli po 12 miesiącach (czerwiec 2023 r.):** Pacjentka stwierdza „Dobrze się czuję. Jestem tu tylko na kontrolę.” Pacjentka bezobjawowa, głębokość sondowania w okolicy zęba 46 wyniosła każdorazowo <4 mm. Ząb 46 nie reagował na opukiwanie i badanie palpacyjne, mobilność fizjologiczna. Pacjentka zgodziła się na wykonanie zdjęć RTG okolicy wierzchołkowej (*Ryc. 06 a-b*) oraz skanów tomografii komputerowej (*Ryc. 07 a-c*). Na zdjęciach RTG (*Ryc. 06 a-b*) widać oznaki gojenia zarówno przy wierzchołku korzenia mezialnego, jak i dystalnego.

Ryc. 05 - Skan TK podczas wizyty kontrolnej po 6 miesiącach - widok zęba 46 od strony okluzyjnej - Wystąpiło znaczne gojenie okolicy wierzchołkowej, a pełne wygojenie jest przewidywane w okresie najbliższych 3-6 miesięcy.

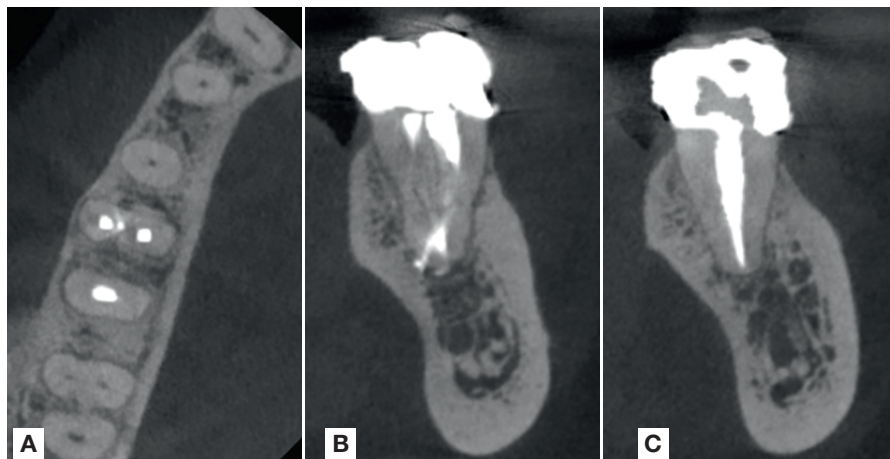
Na skanach TK (*Ryc. 07 a*) uwidoczniło obturację przyśrodkowego kanału mezialnego, a także konwergencję kanałów DB i DL. Widok koronowy M i D (*Ryc. 07 b-c*) potwierdza gojenie się wierzchołków obydwu kanałów korzeniowych. W badaniu klinicznym i na zdjęciach RTG wykazano wygojenie zęba 46. Brak konieczności dalszych wizyt kontrolnych, o ile pacjentka lub jej lekarz prowadzący nie stwierdzą zmian w badaniu klinicznym lub RTG.

Ryc. 07 - Skany TK zęba 46 wykonane podczas wizyty kontrolnej po 12 miesiącach (A. wierzchołek, B. widok koronowy korzenia mezialnego, C. widok koronowy korzenia dystalnego).
